Рекомендации по обслуживанию книг **Digma R60G**, **E605**, **E625**, **T635**, **T645**, **R655**, **S665**, **S675**

ID: 20140314-SM026 Rev.2.1 Date: 15-08-2014

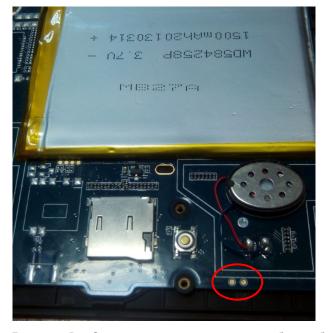
Для книги R60G сервисные контакты доступны без разборки книги, они находятся под задней съемной крышкой под наклейкой R60G.

- 1. АКБ должен быть заряжен до достаточного уровня
- 2. Открыть утилиту Rockchip Batch Tool и загрузить необходимую версию ПО
- 3. Подключить книгу к компьютеру через USB
- 4. Замкнуть сервисные контакты между собой (расположение контактов на рисунке ниже)
- 5. Нажать и отпустить кнопку RESET на книге
- 6. В утилите должен загореться СИНИМ или ЗЕЛЕНЫМ квадратный индикатор подключения
- 7. Запустить процесс обновления кнопкой Restore

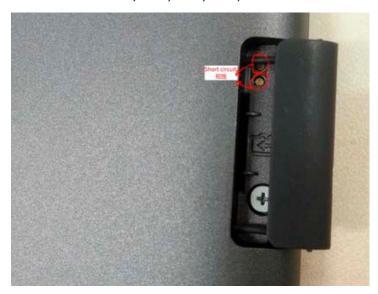
Для книг T635, S665, E605, E625, R655 сервисные контакты доступны без разборки книги, они находятся под заглушкой гнезда SD-карты.

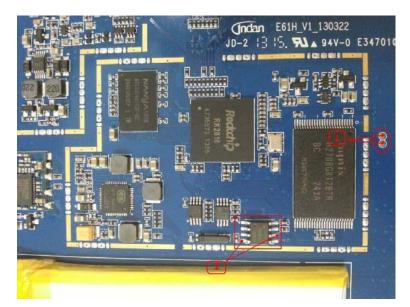
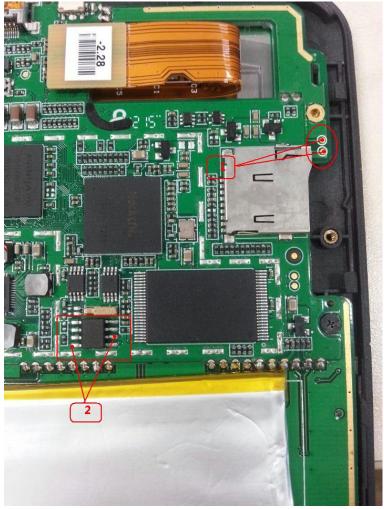
ЕСЛИ УСТРОЙСТВО НЕ ВХОДИТ В АВАРИЙНЫЙ РЕЖИМ указанным выше методом через замыкание сервисных контактов, то:

- Вскрыть аппарат
- Убедиться, что напряжение АКБ не ниже 3.7в
- Замкнуть сервисные контакты «1»

- Замкнуть контакты 4 и 6 чипа SPI «2»
- Подключить аппарат к USB компьютера
